Démontage garniture de porte et réparation lève vitre

Le tuto correspond à la vitre de la portière gauche coté chauffeur. Pour la portière droite c'est symétrique.

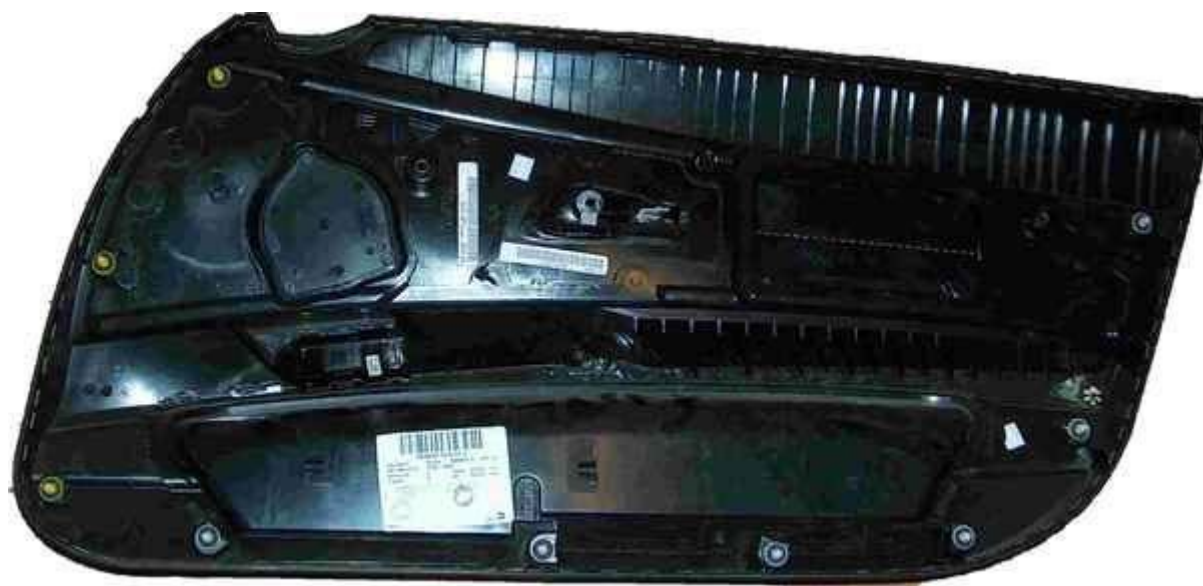
Photo 1: Vue intérieure de la garniture

Note: les clips de porte à l'avant jaune, bas et arrière blancs (à priori sont identiques)

Dimensions des clips: d=8, 8mm (partie à clipser dans un perçage d=8mm).

(Les clips sont visibles: 3 jaunes à l'avant - droite sur la photo, 4 en bas, 2 à l'arrière)

- Déclipser en commençant par l'avant en faisant levier pour le premier, continuer à la main en descendant, continuer par le bas et remonter à l'arrière
- Terminer par le haut, il y a 5 clips métalliques assez résistants, si ils ne viennent pas à la main faire levier entre le joint de vitre et la garniture (voir photo 2)
- La garniture s'écarte il reste à déconnecter les câbles:
- Déconnecter le connecteur de rétroviseur sur le bloc de commande (pas de verrou)
- Déconnecter le connecteur général sur le bloc de commande en libérant et soulevant le levier de verrou à bascule
- Un connecteur 2 points est inutilisé (haut parleur du bas, dépends de l'équipement)
- Retirer le clip de câble rétroviseur à l'avant

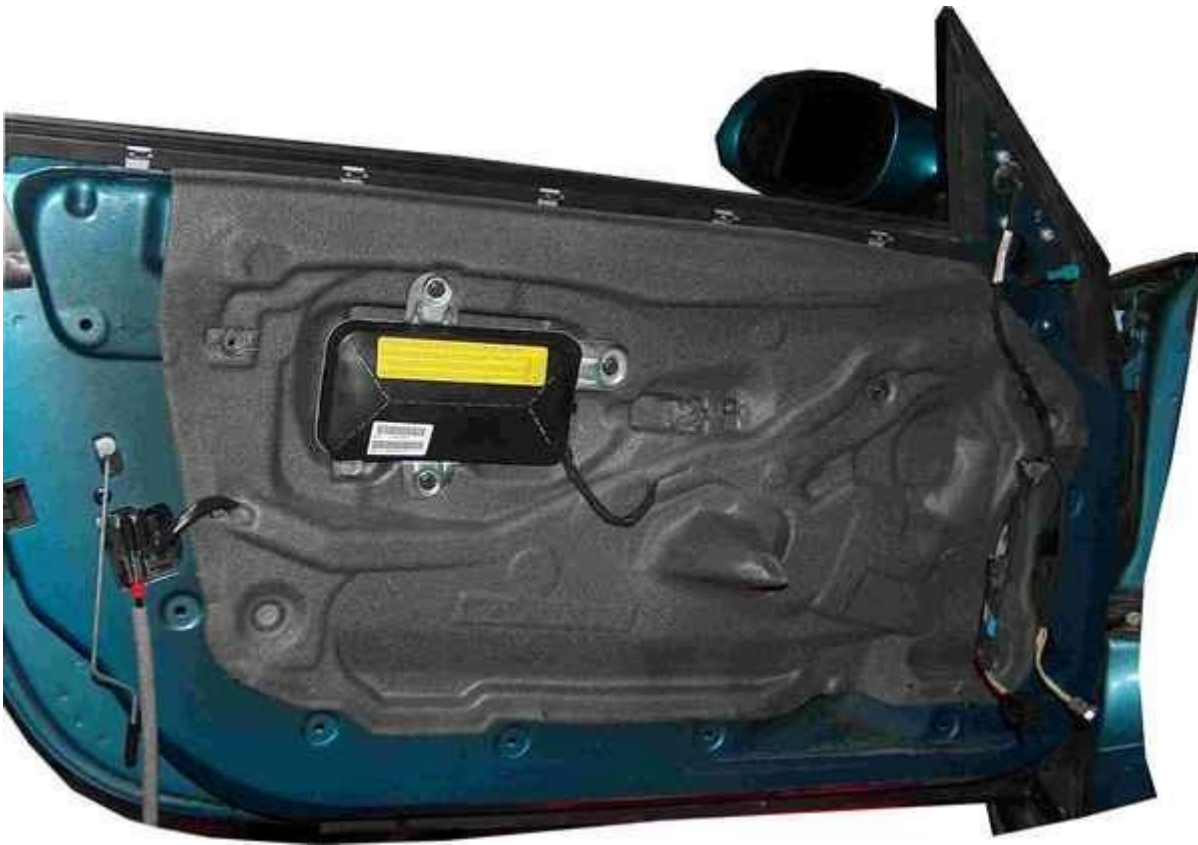
Photo 2: Garniture retirée, vue de l'airbag

(Les 5 clips métalliques du haut de la garniture sont visibles)

- Débrancher la batterie (cosse -)
- Retirer les 3 vis H10 de fixation de l'air bag
- Déconnecter le connecteur 2 points en soulevant la pince ressort de verrouillage

Note: comme suggéré par rpvp62, on peut éviter de débrancher l'air bag et le laissant pendouiller. il faudra alors faire une entaille dans la mousse isolante pour passer l'air bag et attention à accrocher l'airbag pour ne pas amener de contraintes sur le connecteur.

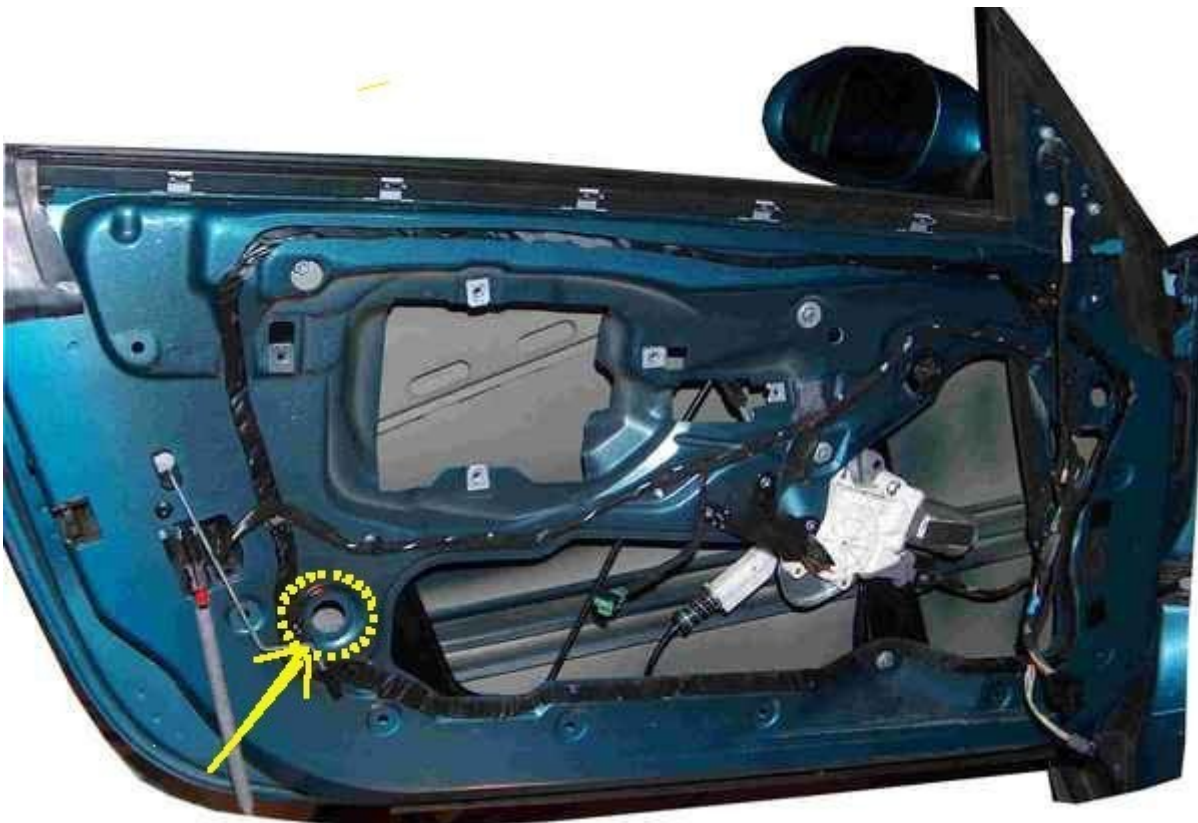
Photo 3: Air bag et mousse isolante retirés

(Le trou d'accès à la vis de fixation arrière de la vitre indiqué par la flèche)

Lève vitre (photo 3 ci dessus)

- Démonter le moteur en retirant les trois vis T25 (assez facilement accessible en aveugle derrière) (Note: ref Moteur seul : Bosch FPG 12V 0 130 821 996)

- La vitre est fixée par une vis T40 à l'arrière sur le coulisseau arrière et par un clips sur le coulisseau avant
- Descendre la vitre à la main ou en faisant tourner le tambour du mécanisme, pour aligner la vis T40 de fixation de la vitre avec le trou d'accès à l'arrière vers la base de la portière (voir photo 3)

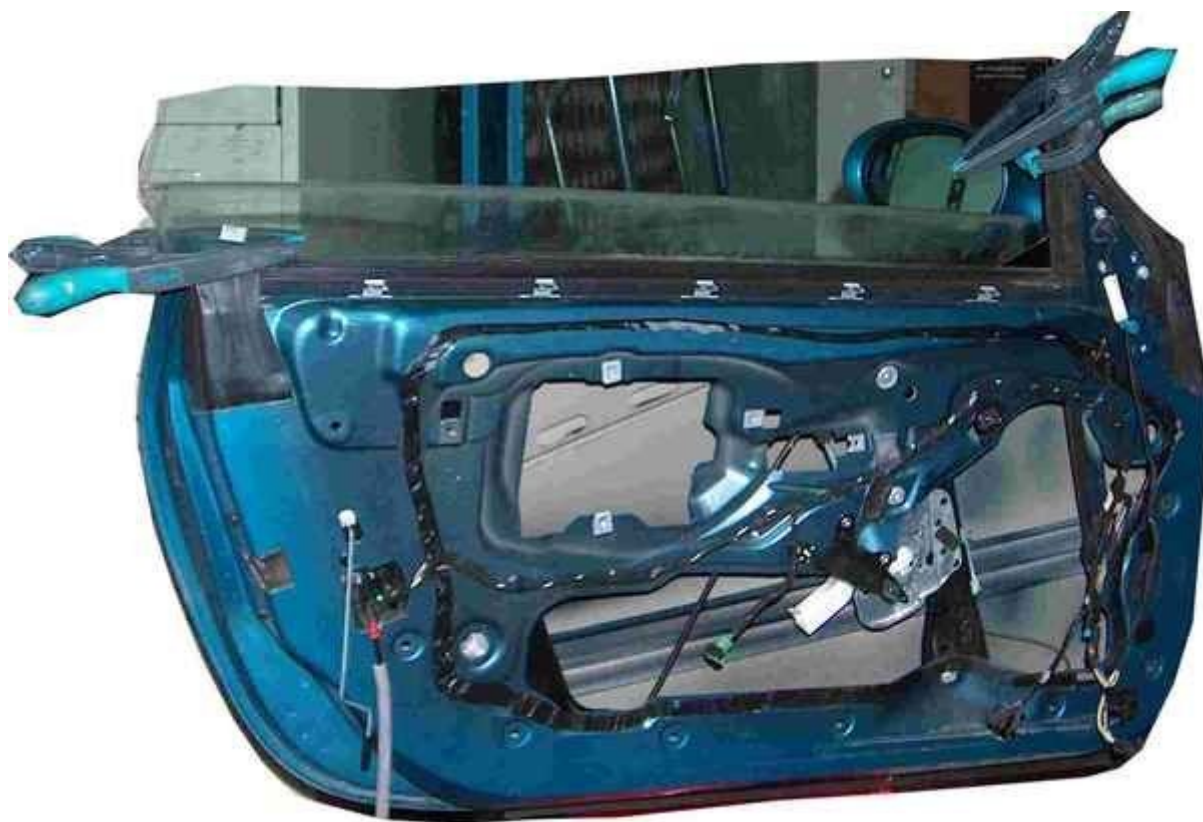
Photo 4: Vitre bridée en position haute

(Sur la vitre on voit bien la partie sale qui reste en dessous du joint en position fermée)

- Sur la coulisse avant retirer l'épingle de verrouillage sur le téton de fixation, déclipser du téton (forcer un peu en écartant)
- Dégager la vitre à la main vers le haut, soit la retirer (mais il faut enlever les joints), ou il vaut mieux la bloquer en haut à l'aide de pinces plastique (photo 4 ci dessous)

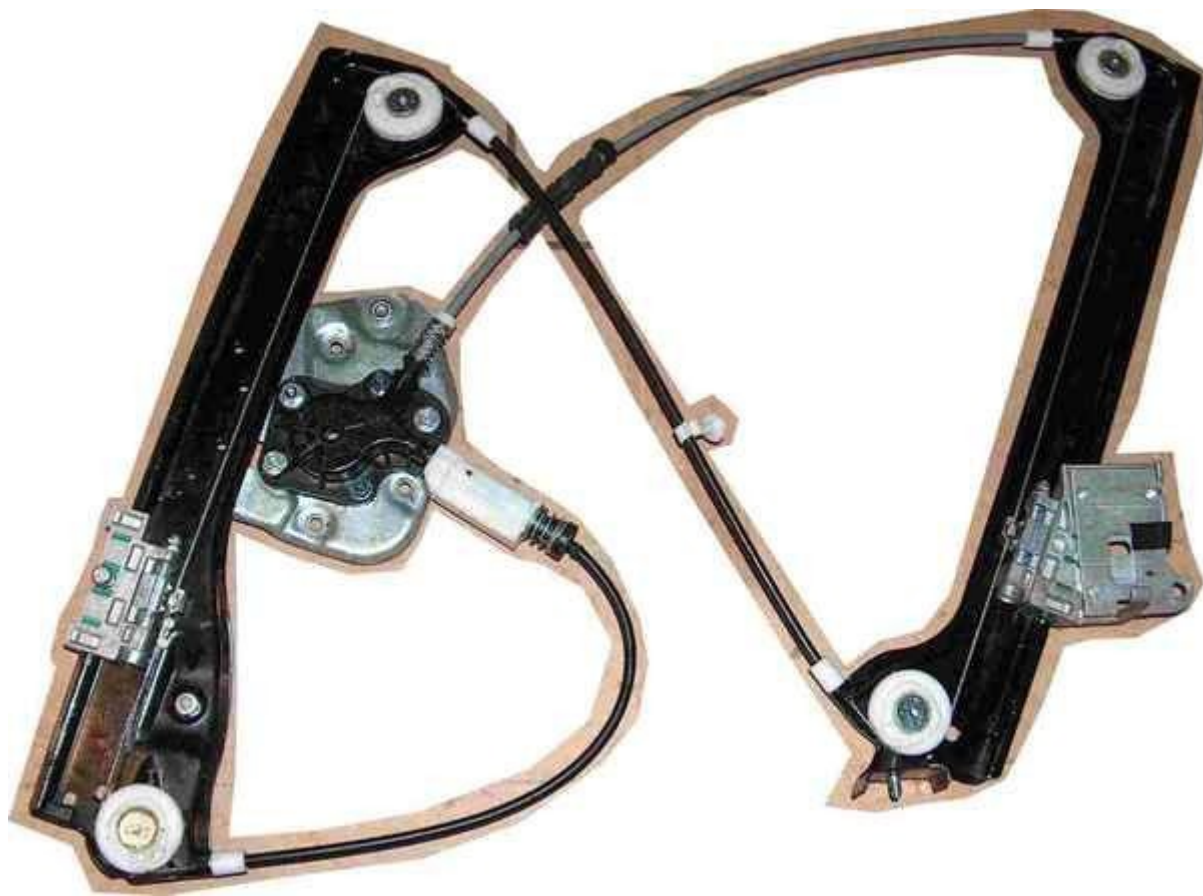
Photo 10: Lève vitre complet réparé vue extérieure

(A gauche, juste en dessous de l'accroche du câble sur le coulisseau on distingue le domino de réparation!)

Réparation du câble cassé (Rupture coté rattrapage de jeu) (voir résultat photo 10)

- Bloquer les brins de la coupe à la colle cyanolit pour qu'ils ne partent en "choux fleur"
- Raccorder les câbles en utilisant un domino d'électricien $d=3,2\text{mm}$. (Comme suggéré par rpv62 d'autre solutions en utilisant un serre câble marchent aussi).

- Supprimer l'isolant du domino
- Remplacer les vis laiton $d=3\text{mm}$ par des vis acier plus robustes
- Si le domino possède un trou central, le tarauder à 3mm pour mettre une troisième vis

- Croiser les câbles dans le domino et serrer assez énergiquement en restant raisonnable pour pas foirer les vis ou fendre le domino (si une vis deviens "molle" alors elle est foirée ou le domino est fendu: recommencer avec un autre domino, j'ai donné!)

- Attention à orienter le domino pour qu'il n'entre pas en contact avec la poulie lorsque le coulisseau est en butée
- Remonter le mécanisme après avoir bien graissé les gaines, câbles, poulies, coulisseaux....
