Vérification de la roue de secours et de ses fixations :

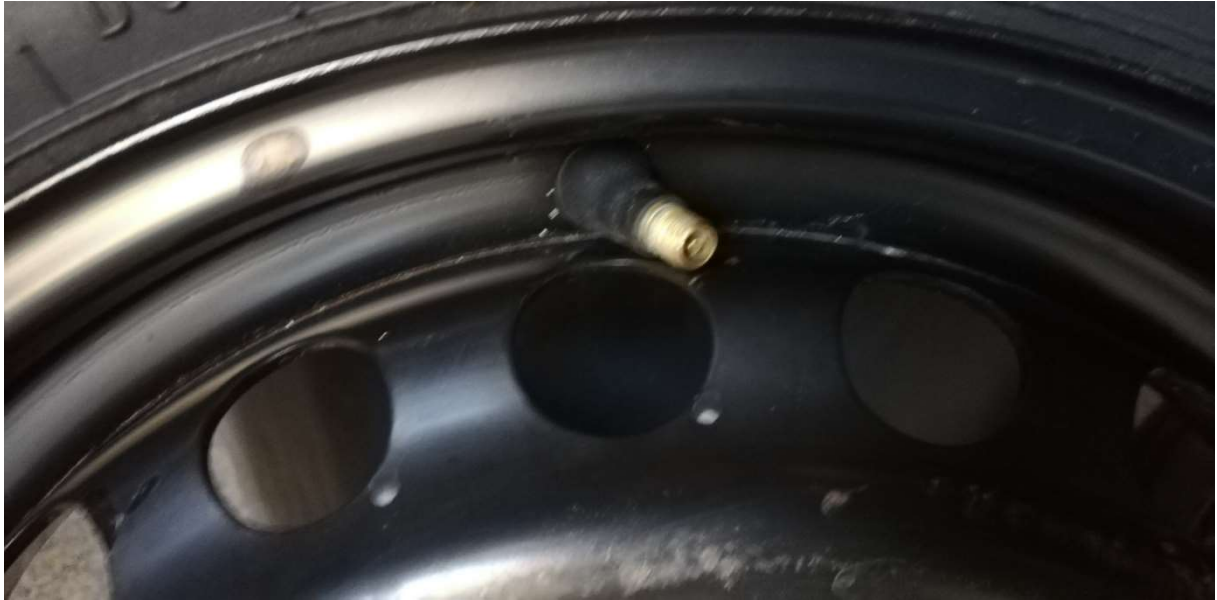
J'ai constaté le même problème, au niveau de la valve de roue de secours, sur mon coupé 2.8, mon roadster 2.2 RHD ou sur le roadster 2.8, la valve est tirée par le flexible de gonflage et se déforme jusqu'à fuir cisailée par le bord de jante.

Je vous invite à vérifier de près et de changer d'office la valve pour une neuve.

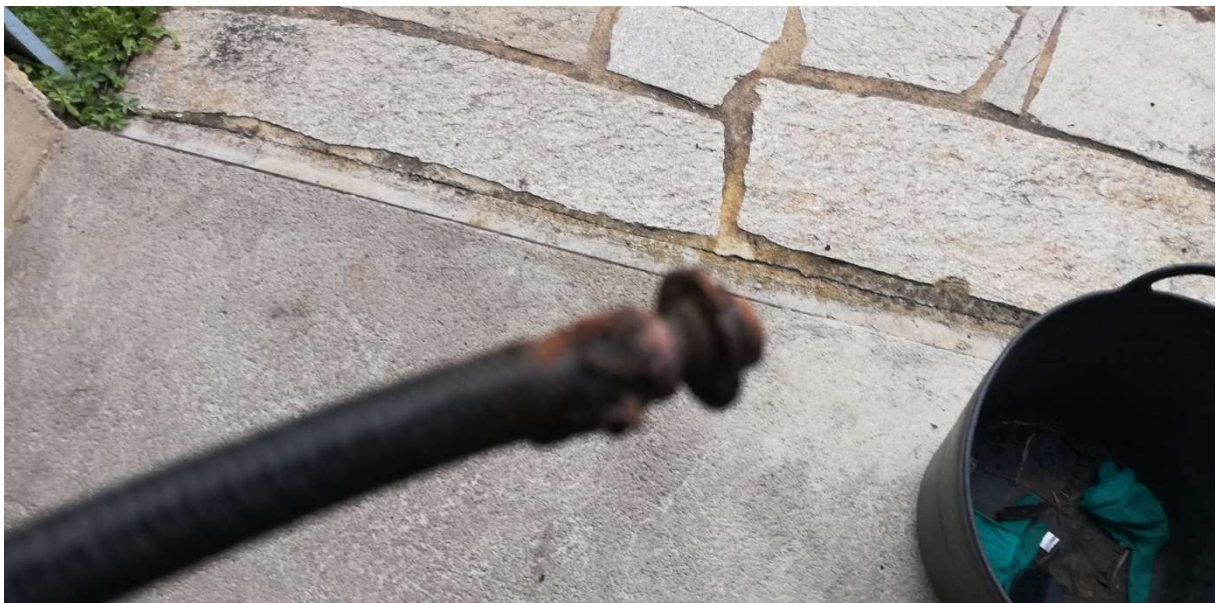
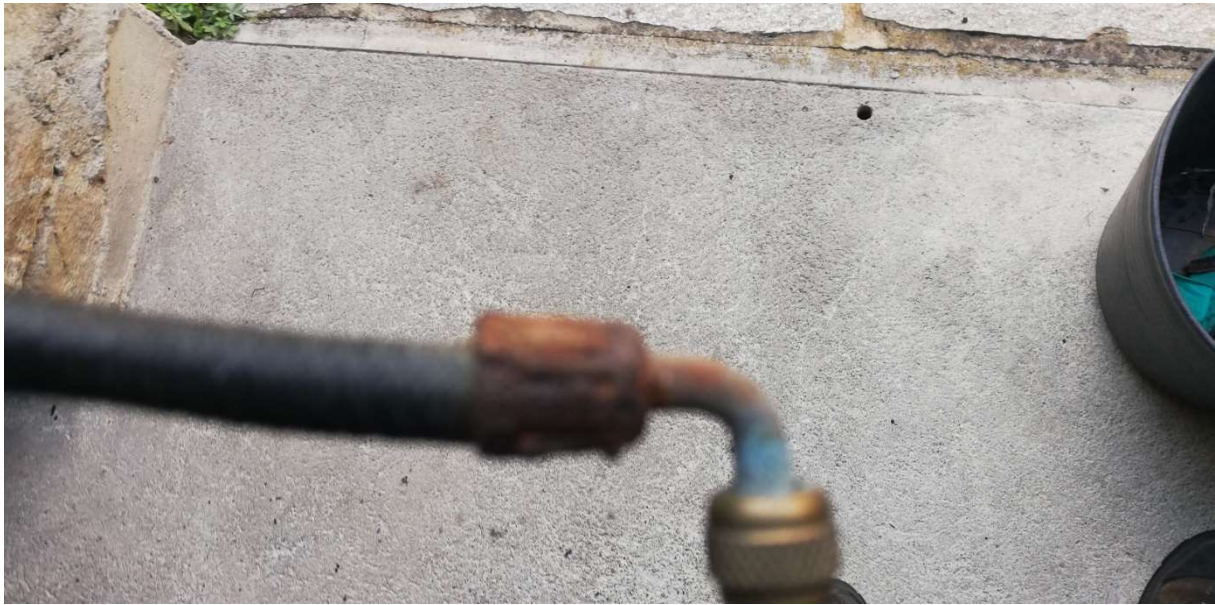
Autre problème récurrent, le flexible qui rallonge la valve pour pouvoir vérifier la pression rouille aux sertissages :

Cela peut provoquer des fuites, je l'ai supprimé et j'ai ménagé une fenêtre à l'aide d'une scie cloche de bon diamètre pour contrôler la pression par-dessous sans avoir besoin de démonter tout l'ensemble, ce système est utilisé d'origine sur la roue galette de ma BMW X3, je l'ai donc copié.
